Aufweitung Alpenrhein Maienfeld / Bad Ragaz
Bau- und Auflageprojekt; Umweltverträglichkeits-
Hauptuntersuchung

AUFWEITUNG MAIENFELD/BAD RAGAZ

IRKA-Fachtagung Wasserwirtschaft – Alpenrhein
Mels, 4. November 2021

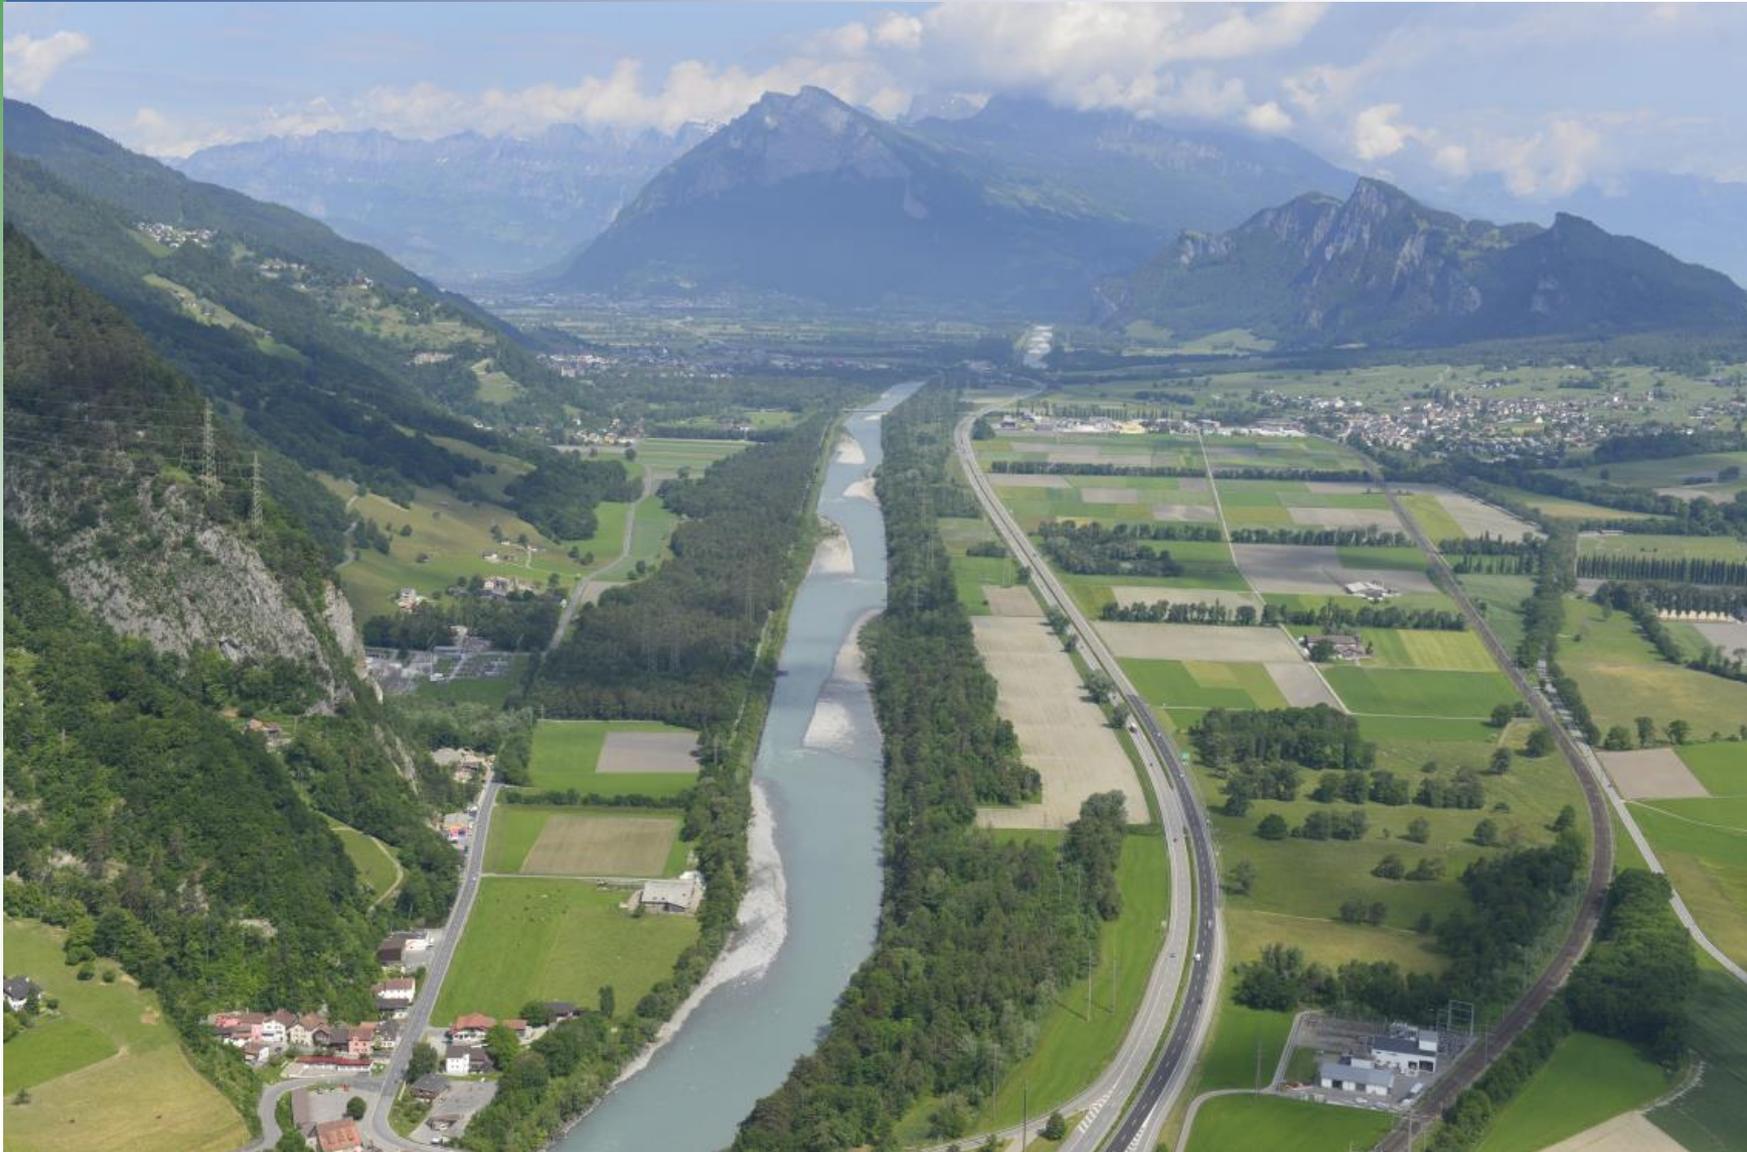
Ausgangslage: Alternierende Kiesbänke

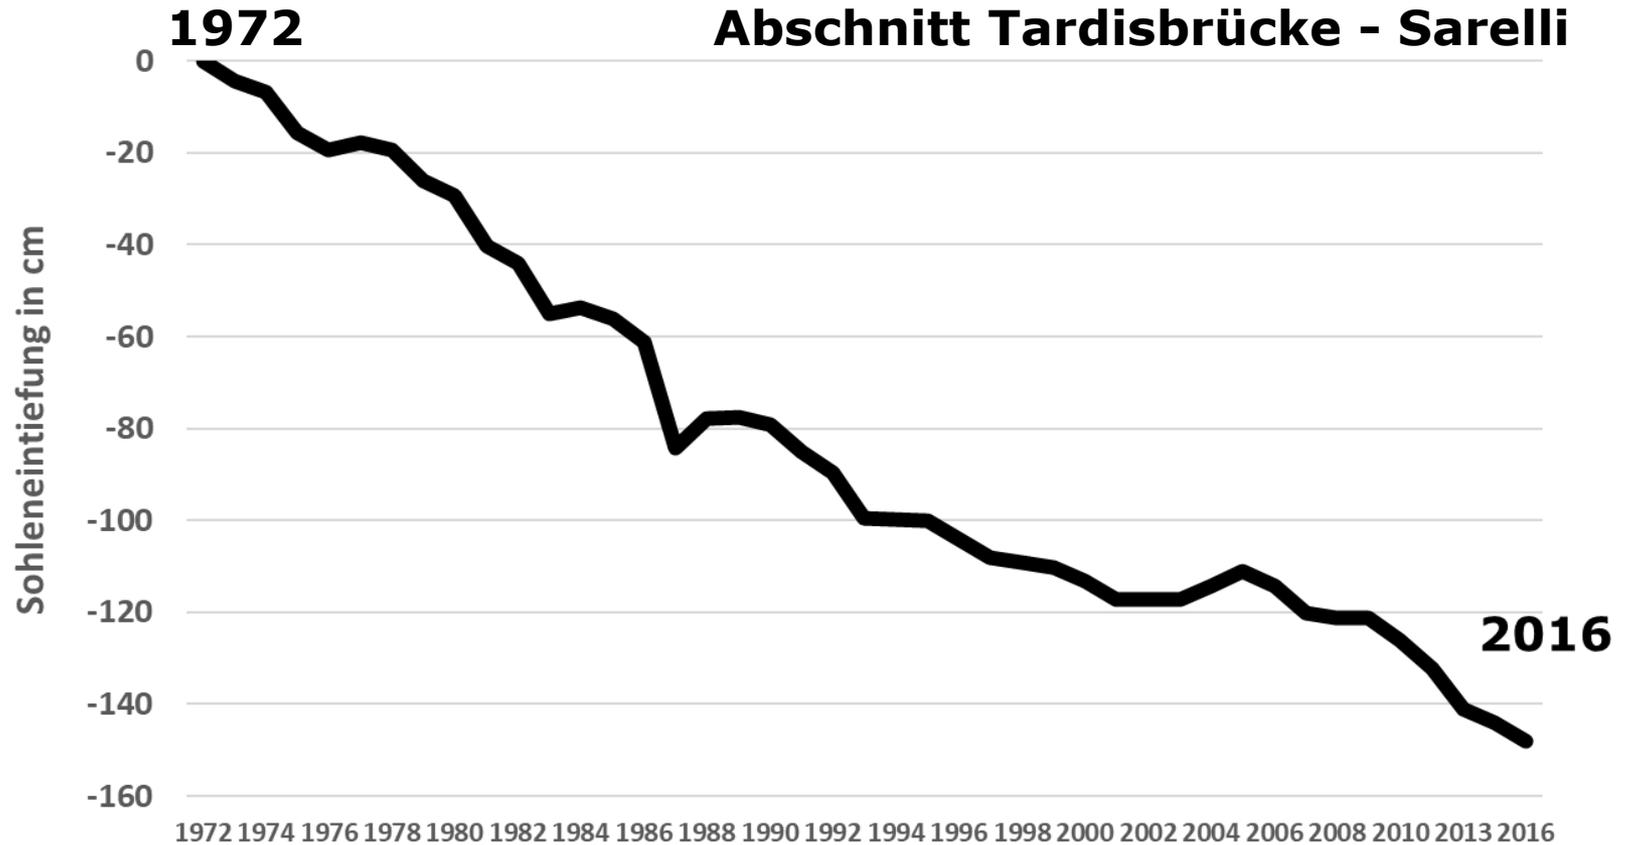
Ausgangslage: Sohleneintiefung, rund 5 m seit 1950

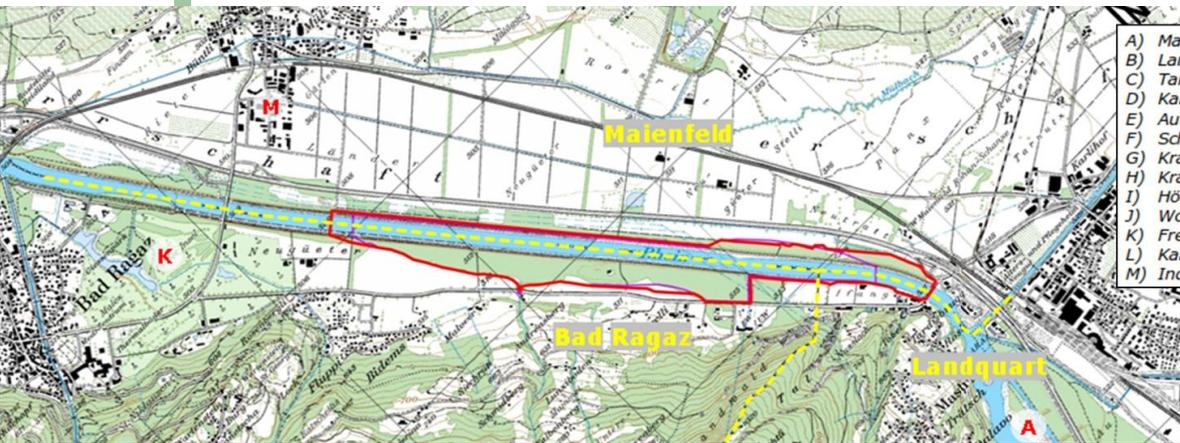
- Unmittelbar nach Zufluss Landquart und Mastrilser Rheiauen
- Teil Entwicklungskonzept 2005: Erste von 12 grossen Aufweitungen Landquart–Bodensee
- 3.5 km, 72 ha, rund CHF 70 mio, Kantone SG und GR, drei Gemeinden

- A) Mastrilser Rheinaue
- B) Landquartmündung
- C) Tardis
- D) Kantonsstrasse Bad Ragaz – Landquart
- E) Autobahn A13
- F) Schnellzuglinie SBB
- G) Kraftwerk Sarelli
- H) Kraftwerk Sarelli
- I) Höchstspannungsleitungen Swissgrid
- J) Wohnzone Fluppi
- K) Freizeitanlagen Giessenpark/Golfplatz
- L) Kantonsstrassenbrücke Bad Ragaz-Maienfeld
- M) Industriezone Maienfeld

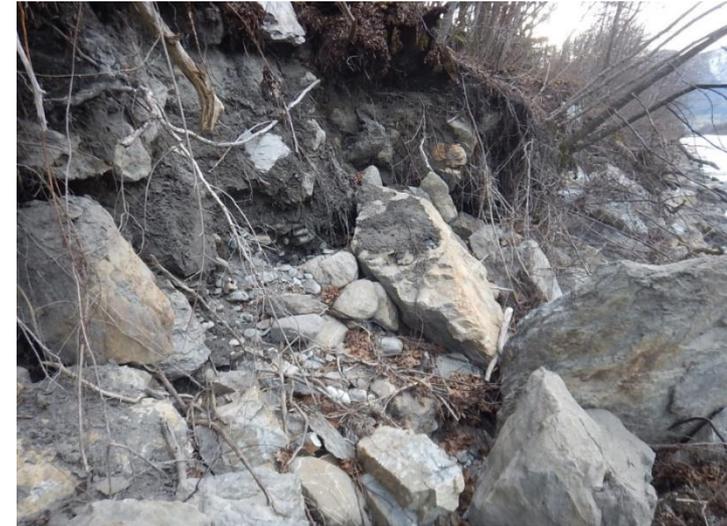
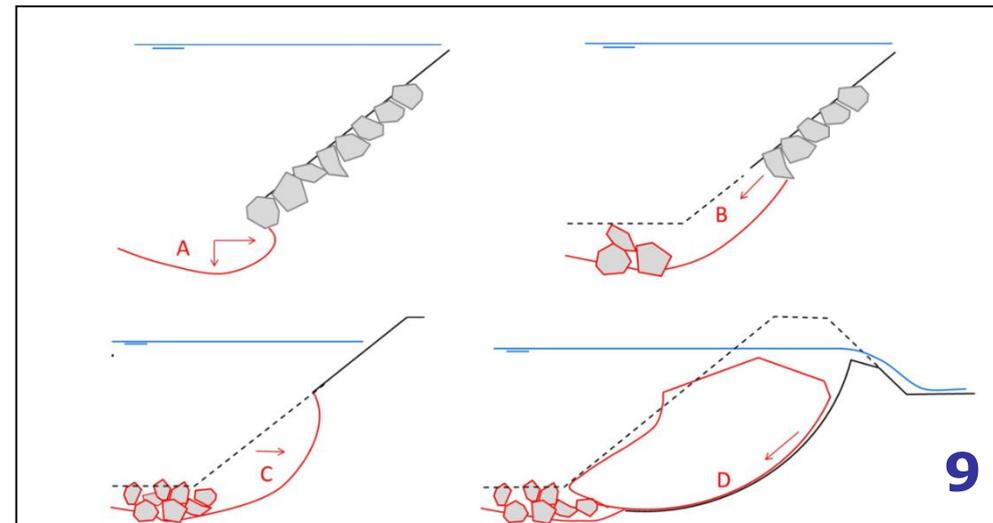
- Massive Sohlenerosion:
 - bis -5.5 m seit 1860
- Kontinuierliche Absenkung GWSP
- Austrocknung Aue
- Instabile unterspülte Ufer und alte, schmale Dämme
- Aber: bis mind. HQ_{100} WSP im Einschnitt

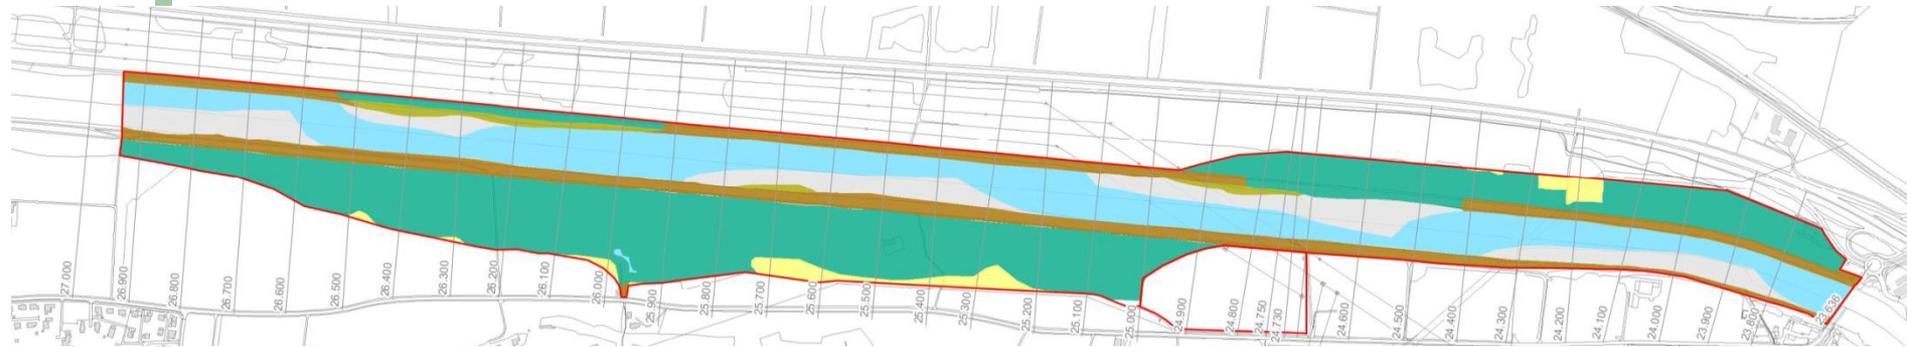
- Ausgangszustand (Jahr 0)

Niederwasserrinne
	Kiesbank, Pionierv egetation
	Kulturland
	Hartholzau e in Hochlage
	Hartholzau e in Tieflage
	Damm
	Prallufer

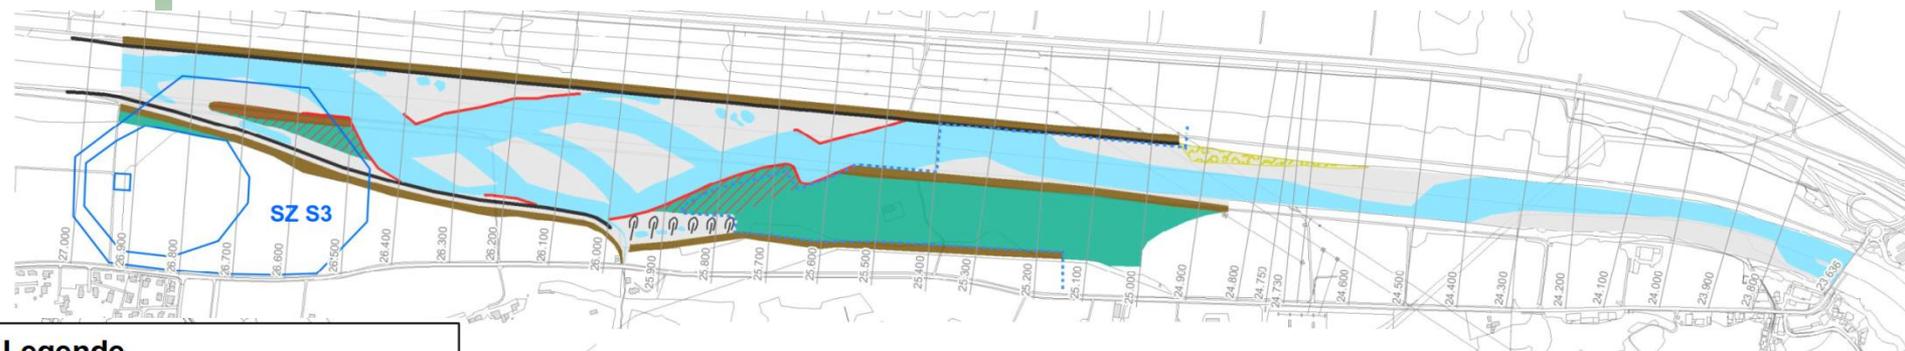
- Jahr 5: Projektzustand nach 1. Etappe
 - Dauer Bauausführung 5 Jahre

Legende	
	Niederwasserrinne
	Kiesbank, Pionervegetation
	Kiesbank, aufkommende Weichholzaue
	Hartholzaue, Erosionszone
	Hartholzaue, permanent
	Damm, Erosionszone
	Damm
	Etappengrenze
	Uferverbauung, Erosionsschutz
	Prallufer, Erosionskante

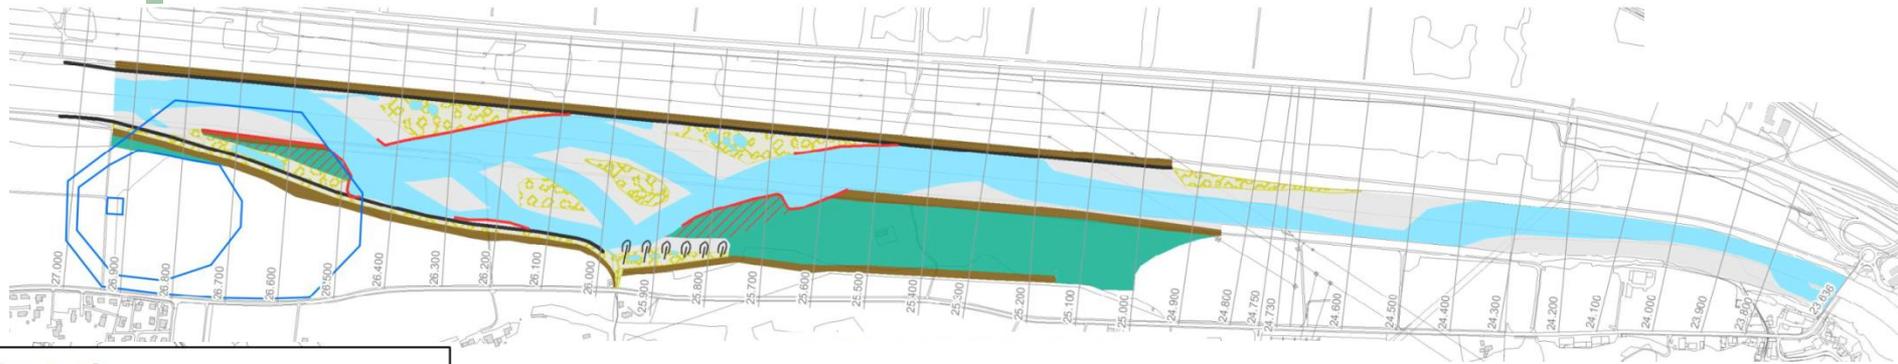
- Jahr 10: nach Beobachtungspause
 - Dauer Beobachtungspause max. 4-5 Jahre (5 HW-Saisons)

- Niederwasserrinne
- Kiesbank, Pioniervegetation
- Kiesbank, aufkommende Weichholzaue
- Hartholzaue, Erosionszone
- Hartholzaue, permanent
- Damm, Erosionszone
- Damm
- Etappengrenze
- Uferverbauung, Erosionsschutz
- Prallufer, Erosionskante

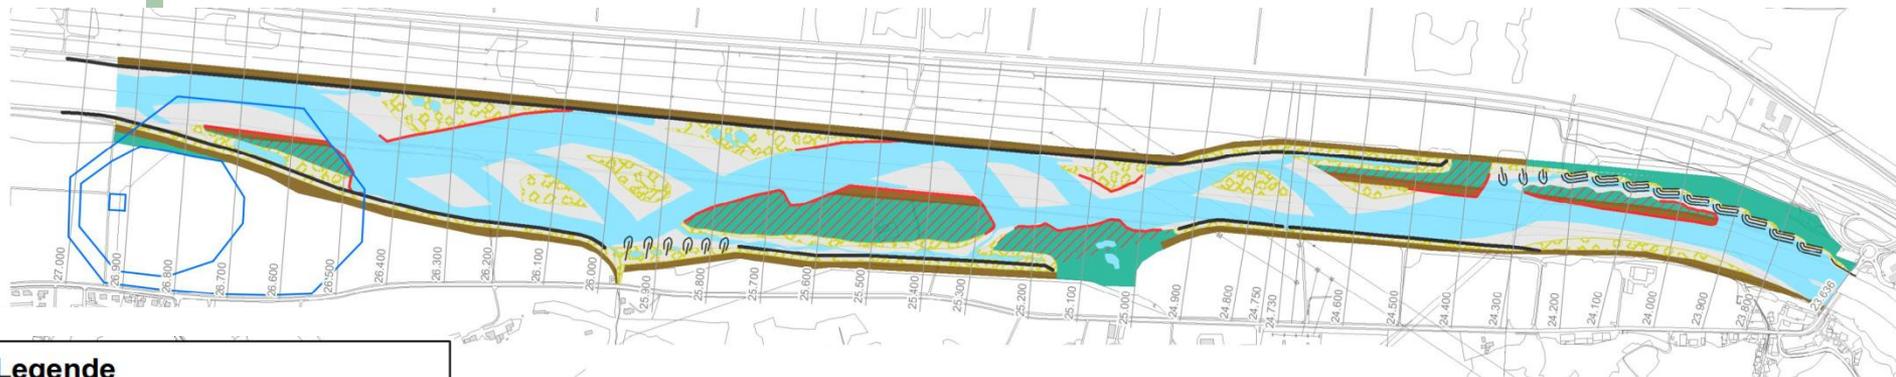
- Jahr 12: Projektzustand nach 2. Etappe
 - Dauer Bauausführung 2 Jahre

Legende	
	Niederwasserrinne
	Kiesbank, Pionervegetation
	Kiesbank, aufkommende Weichholzaue
	Hartholzaue, Erosionszone
	Hartholzaue, permanent
	Damm, Erosionszone
	Damm
	Etappengrenze
	Uferverbauung, Erosionsschutz
	Prallufer, Erosionskante

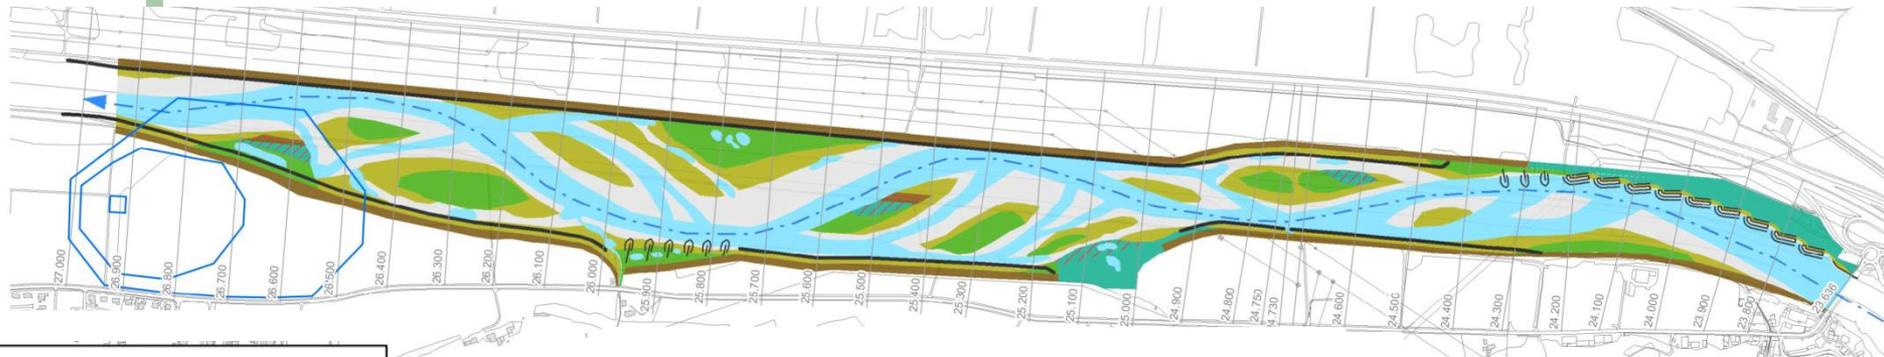
- Ca. Jahr 35: möglicher Endzustand
 - Abtrag Waldinseln, Vegetationsentwicklung
 - Dauer eigendynamische Entwicklung rund 20-25 Jahre

Legende	
	Niederwasserrinne
	Kiesbank, Pioniervegetation
	Weichholzaue
	Hartholzaue in Tieflage
	Hartholzaue, Erosionszone
	Hartholzaue in Hochlage
	Damm
	Uferverbauung, Erosionsschutz
	Prallufer, Erosionskante
	Hauptgerinne

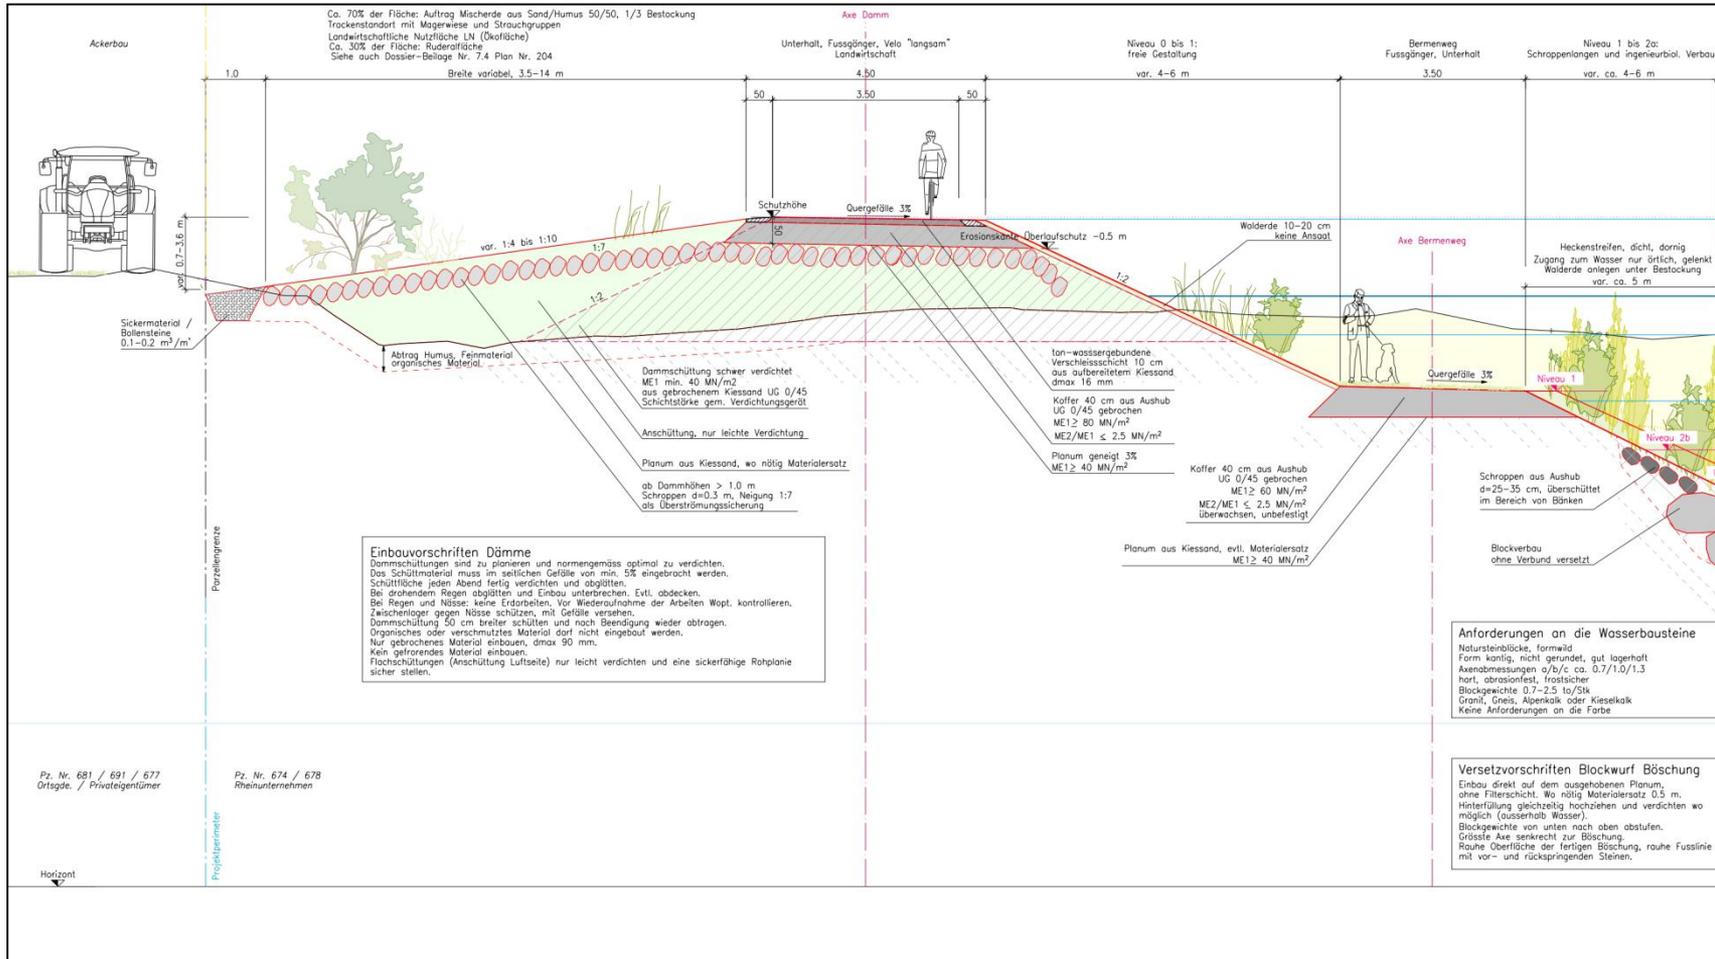
Normalprofil Damm/Ufer

- Ausbau auf:
 - HQ₃₀₀
 - Referenz-WSP: wahrscheinliche Entwicklung Sohlenlage und Regimebreite
 - Erhöhtes Freibord > KOHS-Empfehlung

- Niedere Flachdämme
 - Rund 1 m
 - Überströmsicher

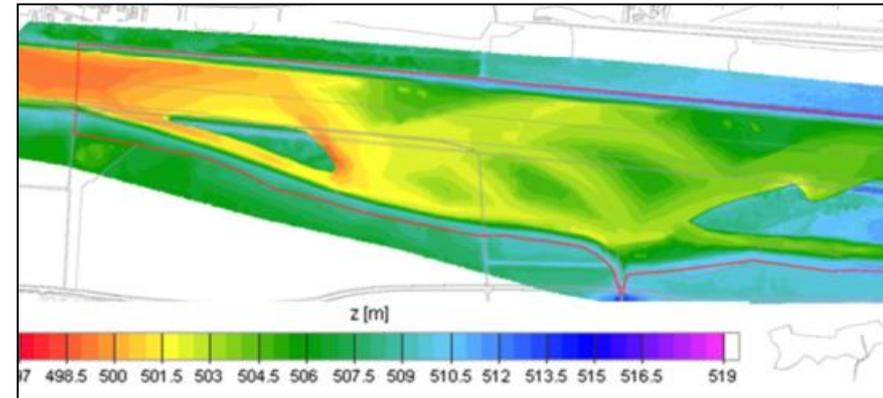
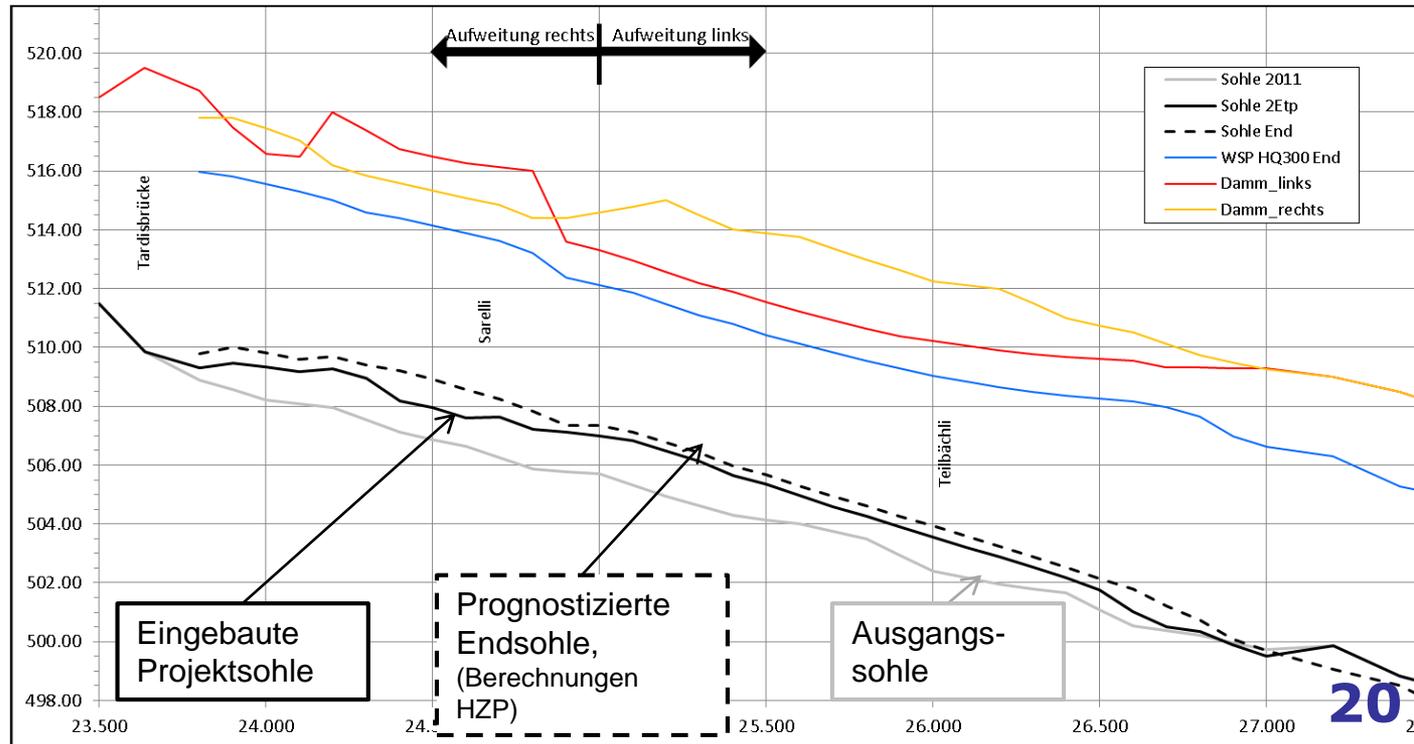
Sohleneinbau / -auflandung

- Sohlenversatz
 - ≈3/4 maschinell eingebaut
 - ≈1/4 spätere Auflandung
- Sohlentopografie vormodelliert (Rinnen, Bänke, Kolke)

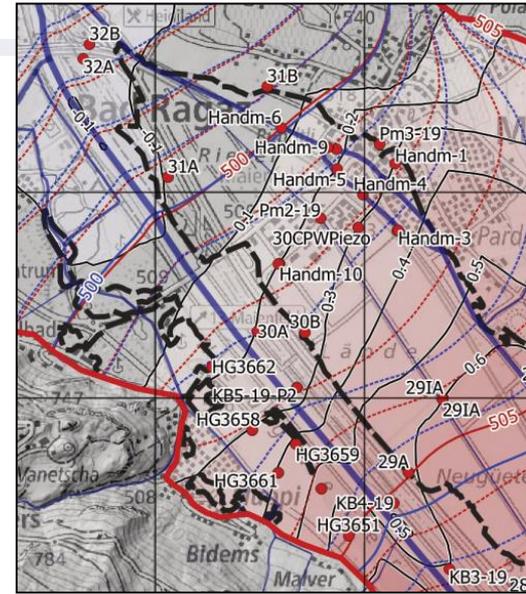
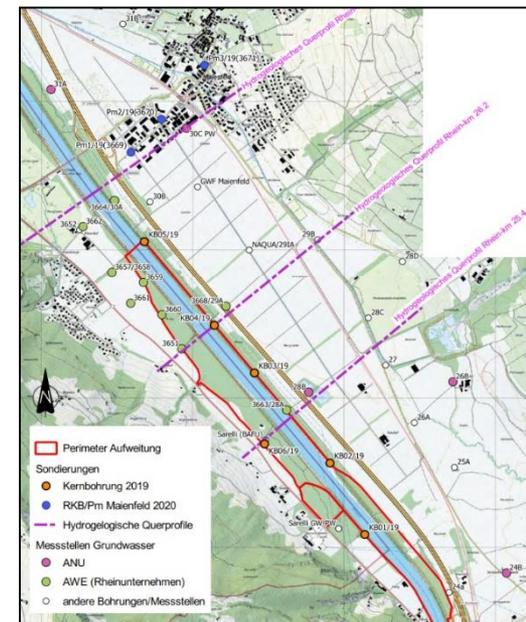
- In Bauphase und im Endzustand deutliche Beeinflussung GWSP (Zunahme GW-Hochstände)
- Risiko Kellervernässungen

- Umfassendes Monitoring (35 Messstellen)
- Bauzustände:
 - Rasche Rekolmatierung
 - Sohlenflächen mit Sandanteil
 - Portionenweises Einschwemmen der Sohle
- Grundwasserbegrenzende Massnahmen (in Abklärung):
 - Evtl. zusammen mit HWS Binnengewässer

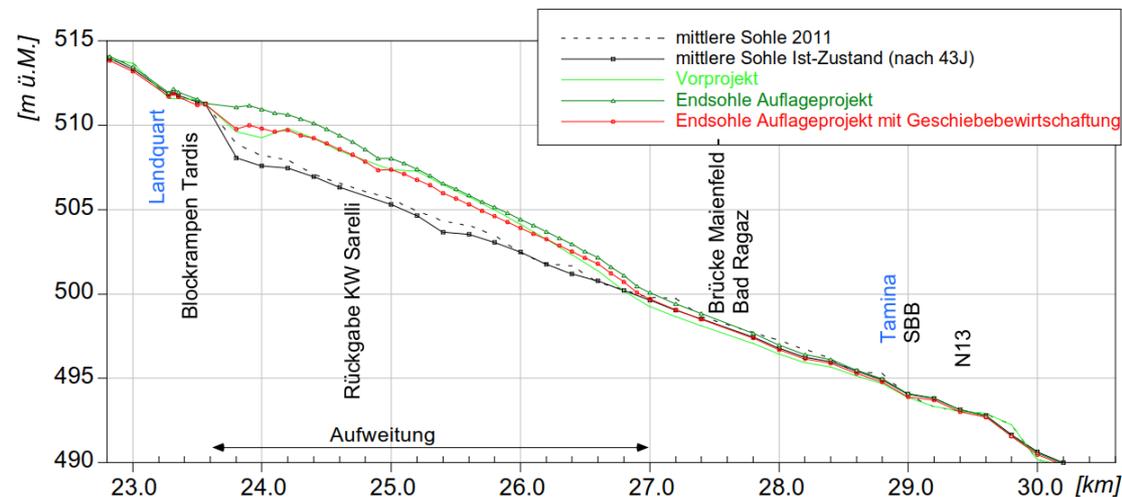
- Monitoring während und nach Bau
- Interventionsmöglichkeiten bei Bedarf, zur Aufrechterhaltung HWS :
 - Geschiebe-Entnahmen bei Bedarf für Einhaltung der Sohlenlage
 - Ausholzen, falls Regimebreite $\ll 150$ m und kritisches Abflusskapazitätsdefizit
- Eintrag aus Seitenerosion muss voraussichtlich mit zusätzlicher Entnahme kompensiert werden:
 - Eigendynamischer Abtrag:
 $\emptyset 16'500$ m³/Jahr
 - Geschiebeentnahme:
rund 15'000 m³/Jahr
