# Monitoring Alpenrhein

## Basismonitoring Ökologie 2015

## Band 2 – Anhang

Internationale Regierungskommission Alpenrhein (IRKA)  
Projektgruppe Gewässer- und Fischökologie  
Projekt D11

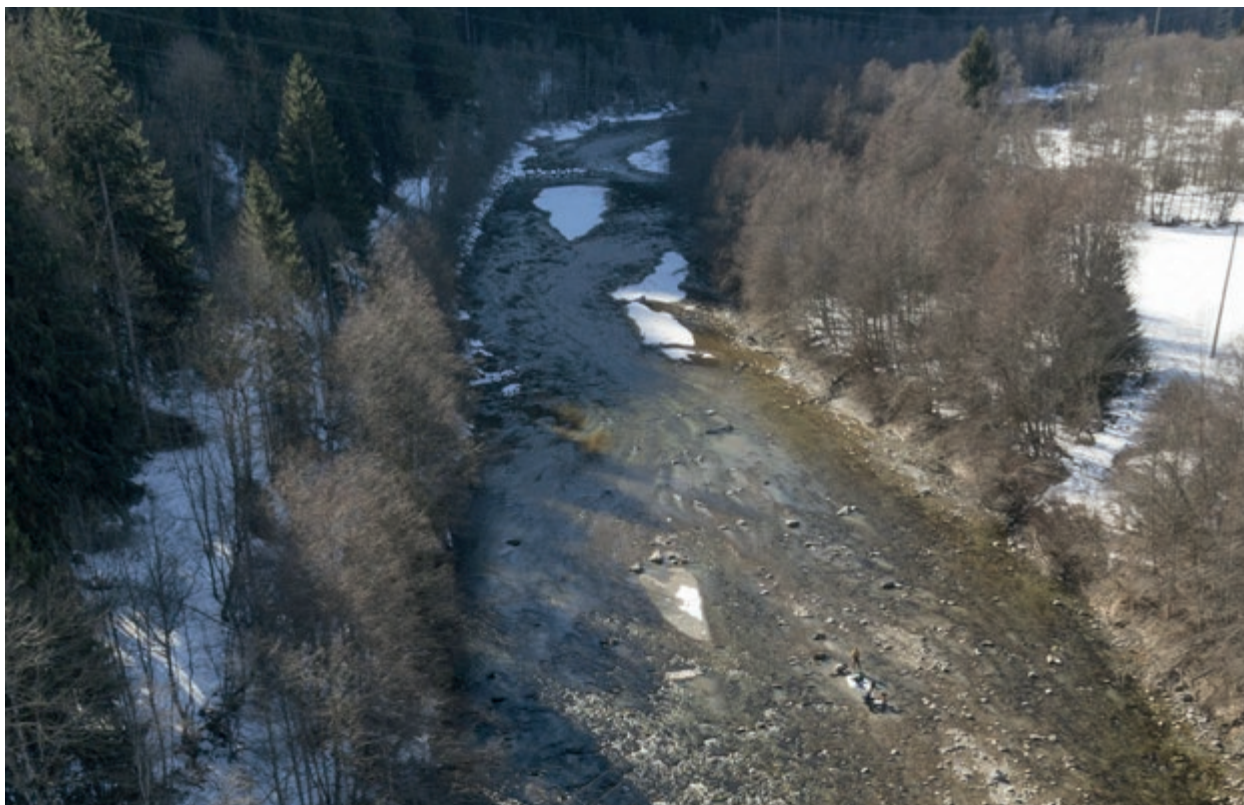
Abb. 66: Vorderrhein oberhalb Ilanz (GR) flussaufwärts. Foto: HYDRA 2015 ©.

Im Bereich von Ilanz fließt der Vorderrhein durch ein breites Hochtal. Oberhalb der Schwallrückgabe Ilanz herrschen Restwasserabflüsse. Der Rhein besitzt hier keine größere Breitenvariabilität und nur selten Furkationen. Er ist von Kulturland, später von Siedlungsinfrastruktur gesäumt. Vor allem im Längsverlauf zeigt der Fluss aber noch variable Strukturen und die für einen Gebirgsfluss typischen Substratmosaïque und Korngrößen. Die Ufer sind allerdings bereits über größere Strecken mit Blocksatz gesichert.

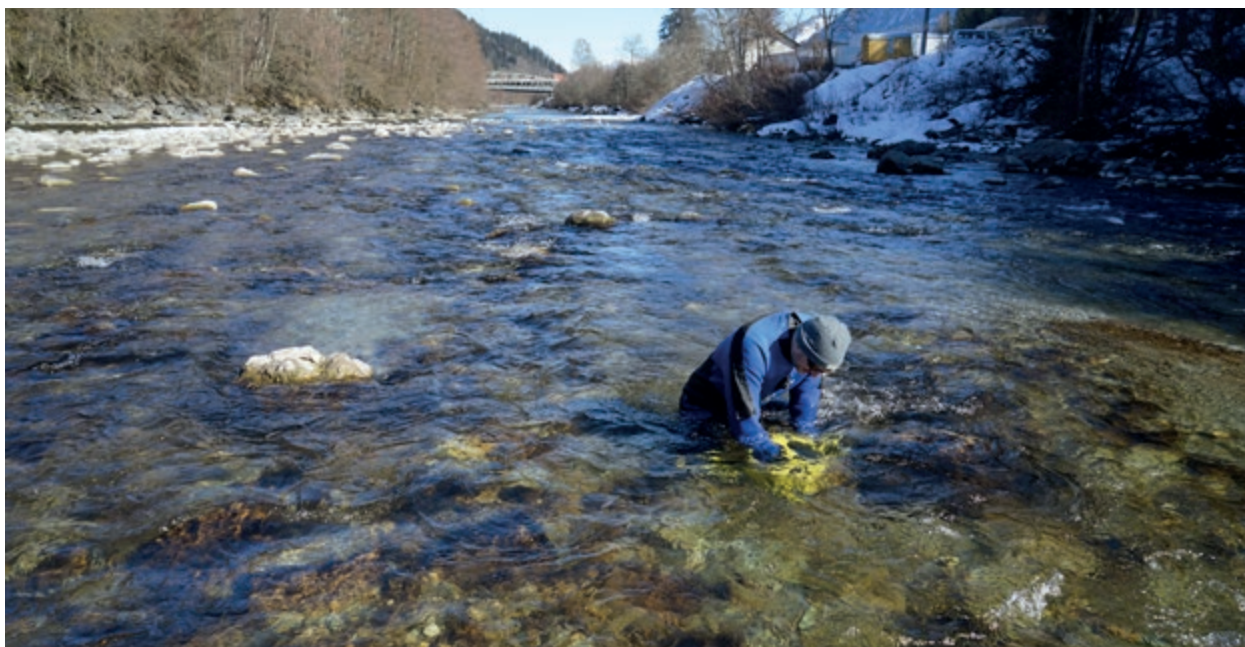
Abb. 67: Untersuchungsstelle VRH-Ilanz. Blick von Rheinmitte flussabwärts. Foto: HYDRA 2015 ©.

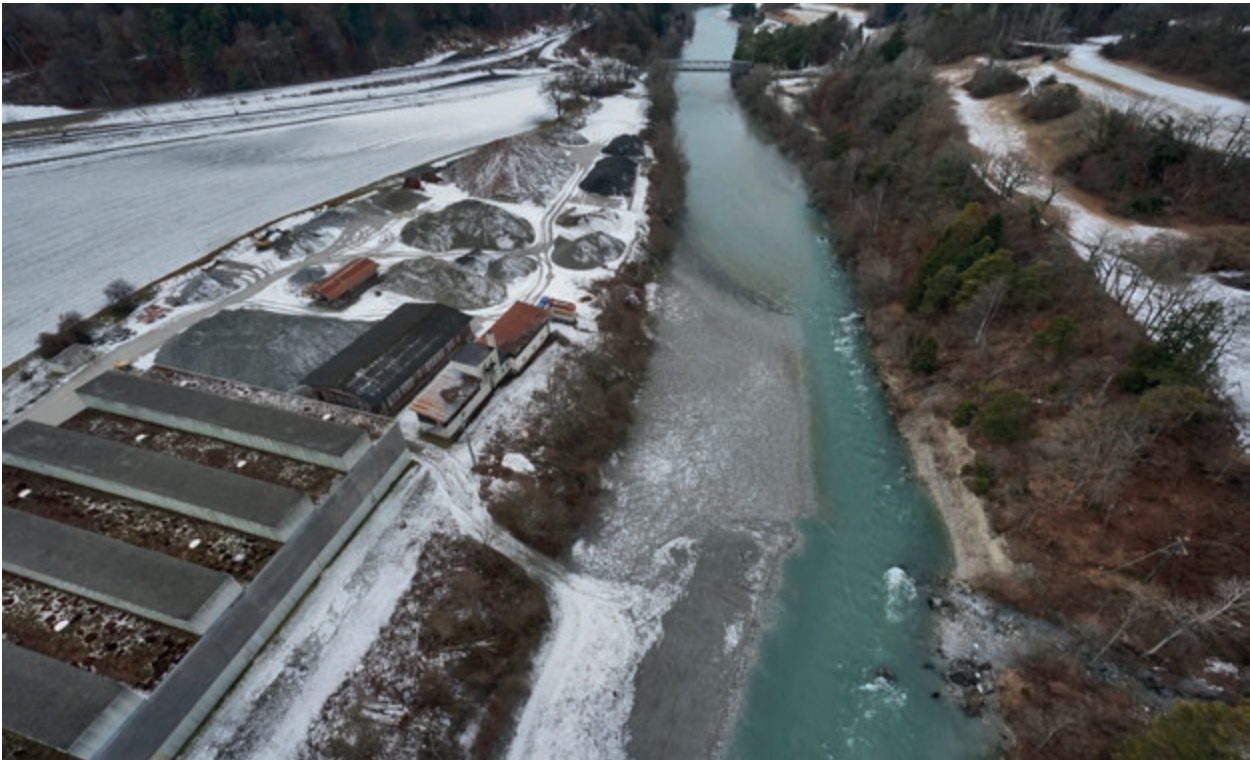
Abb. 70: Kurz oberhalb des Zusammenflusses mit dem Hinterrhein bei Reichenau-Tamins beschreibt der Vorderrhein eine 90°-Rechtskurve und bildet dabei eine ausgeprägte Prallhang-Gleithangstruktur mit einem Riffle aus. Die Probestelle liegt bei diesem Riffle am oberen Ende der Kiesbank (Bildmitte), ca. 300 m oberhalb der Mündung. Foto: HYDRA 2016 ©.

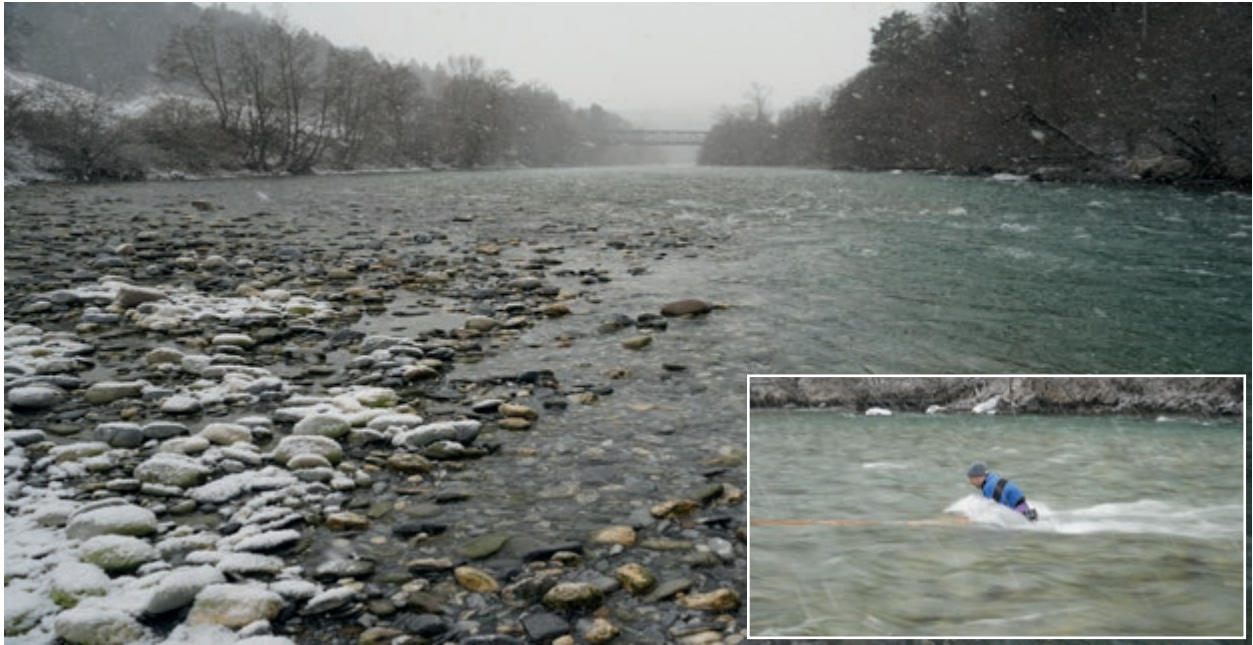
Abb. 71: Untersuchungsstelle VRH-Reichenau. Blick vom linken Ufer flussaufwärts. Kleines Bild und Titelbild: Gesicherter Tauchereinsatz in der Haupttrinnen des Vorderrheins. Foto: HYDRA 2015 ©.

Eine Probenahme mithilfe des gesicherten Tauchers (ohne Pressluftflasche) konnte bis ca. 15 m ab rechter Wasserkante (Kiesbank) und somit etwa in Gerinnemitte durchgeführt werden. Hier erreicht der Vorderrhein eine Tiefe von etwas über 1 m bei Fließgeschwindigkeiten bis 1,5 m/s. Die benetzte/trockenfallende Fläche auf der rechten Uferseite schwankt zwischen Schwall und Sunk um bis zu 10 m Breite.

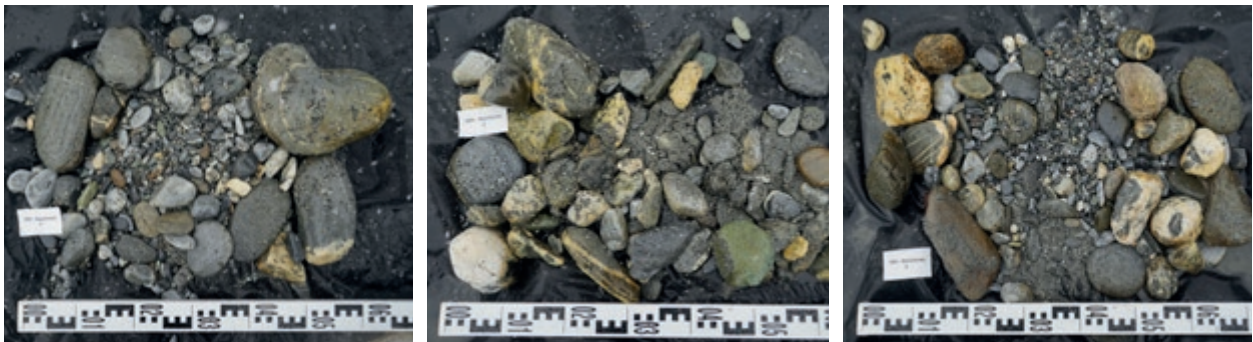
Abb. 73: Korngrößenzusammensetzung der Benthos-Teilproben 1-3. Fotos: HYDRA 2015 ©.

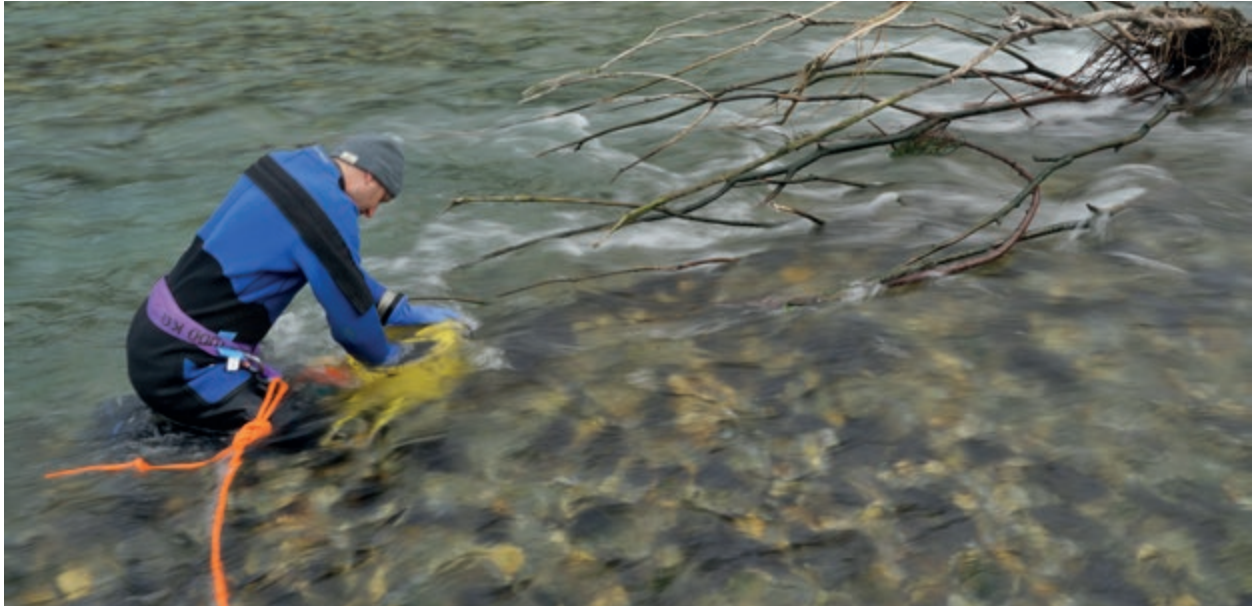
Abb. 75: Probenahme in der Hauptrinne sind nur bei Sunk möglich. Selbst in weniger als 40 cm Wassertiefe herrschen z.B. an der Stelle der Teilprobe 2 noch Fließgeschwindigkeiten von über 1 m/s. Gut besiedelte Flächen erkennt man am Schlauchalgenaufwuchs. Das entsprechende Substrat bleibt auch bei Schwall weitgehend stabil. Foto: HYDRA 2015 ©.

Probenahmen im Bereich der Flussinsel bei Bonaduz sind immer mit dem Risiko eines plötzlich einsetzenden Schwall verbunden, der trockengefallene Flächen mit bis zu 1 m Höhe unter Wasser setzt. Die Probenahme erfolgt deshalb unter besonderen Sicherheitsmaßnahmen. Die Teilproben und qualitativen Proben wurden wegen der hohen Habitatdiversität an vielen unterscheidbaren und erreichbaren Abschnitten gesammelt.

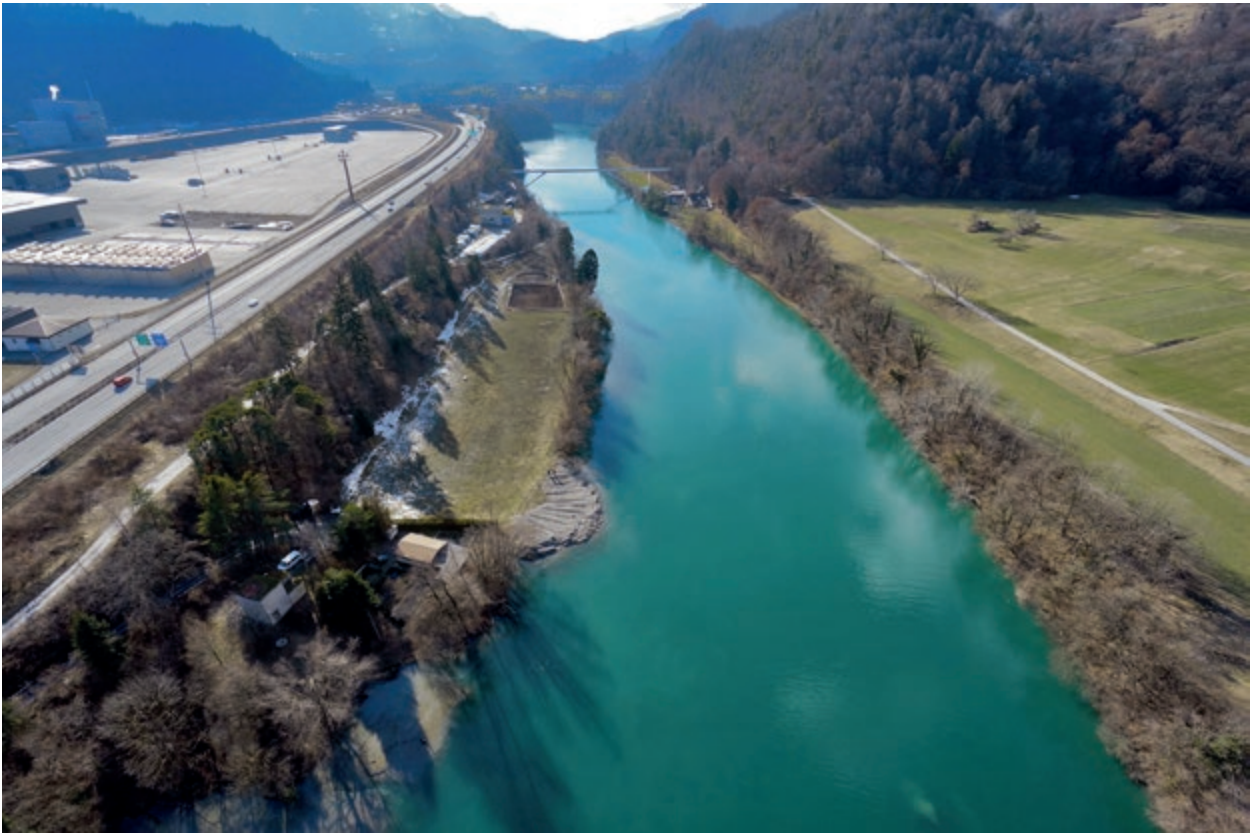
Abb. 78: Alpenrhein innerhalb des Staus des Kraftwerks Reichenau (Axpo) auf Höhe Domat/Ems (GR). Unten links die kantonale Fischzuchtanlage. Blick flussaufwärts. Foto: HYDRA 2015 ©.

Die Probenahme erfolgt an den Teilprobestellen 1 und 2 (von der Vorschüttung bis über Staumitte, Abb. 78) mittels Taucher mit Pressluftflasche, an TP 3 watend. Schwallzu- und -abfluss beeinflussen die Untersuchungen nicht. Die qualitative Probenahme erfolgte im mit Rörich bestandenen Flachwasserbereich unterhalb der kantonalen Fischzucht.

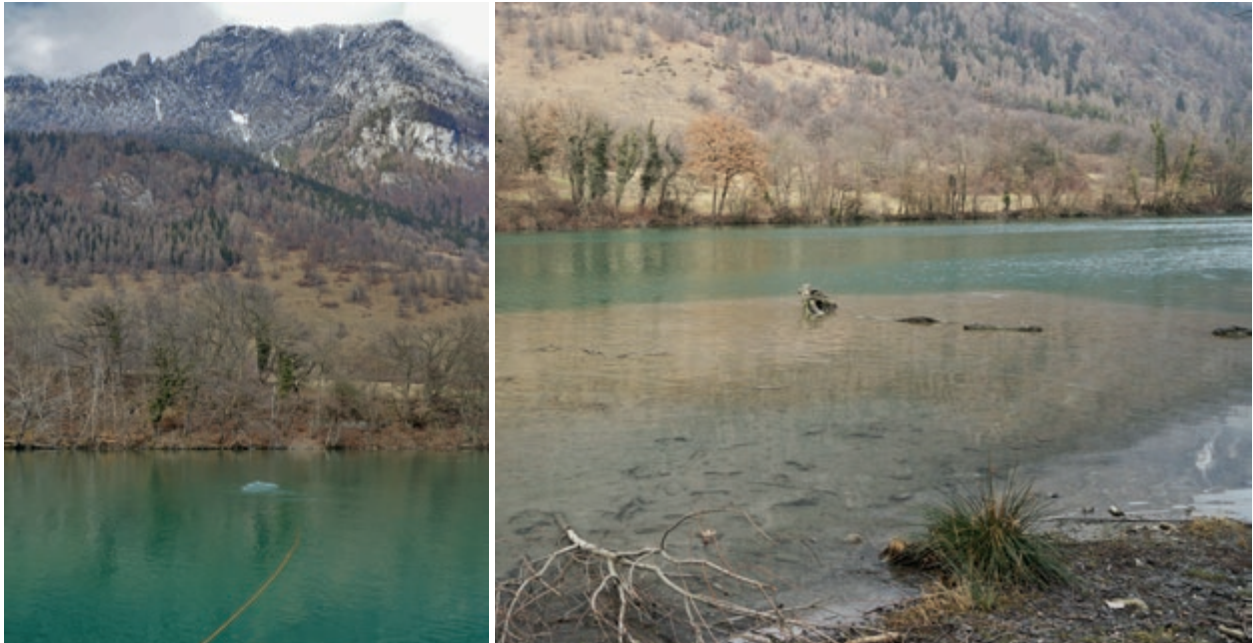
Abb. 79: Die Benthosproben im Stau Reichenau werden in völlig unterschiedlichen Wassertiefen genommen, vom Grund des Staus (7,5 m tief) bis zum schlammigen Flachwasserbereich. Fotos: HYDRA 2015 ©.

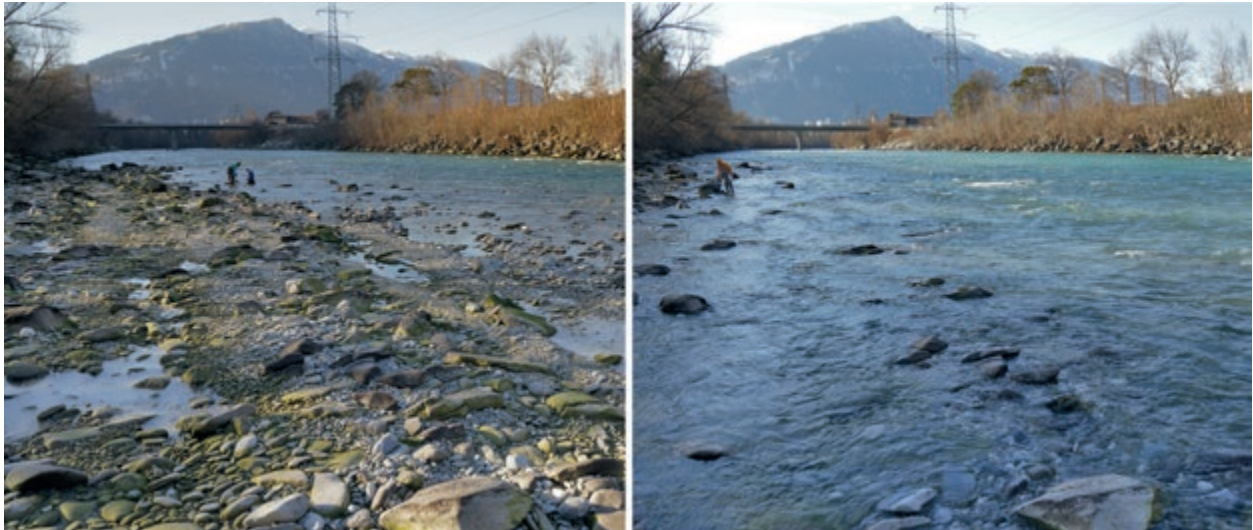
Abb. 83: Um an der Stelle ARH-Haldenstein Benthosproben wasserseitig der Wasserwechselzone zu sammeln, müssen Sunkverhältnisse abgewartet werden (Bild links). Bei Schwall (Bild rechts) lässt sich der Bereich der Teilproben wegen zu starker Strömung nicht erreichen. Foto: HYDRA 2015 ©.

Wie schon bei der Kampagne 2009 kam es auch während der Probenahme 2015 zu einem Schwallanstieg, dieses Mal allerdings so stark, dass die Probenahme unterbrochen werden musste (Abb. 83). Diese erfolgte wieder mit gesichertem Taucher ohne Pressluftflasche. Zusätzliche qualitative Proben wurden oberhalb der PS, hauptsächlich im Bereich des Blocksatzes und sehr flach benetzter Flächen gesammelt.

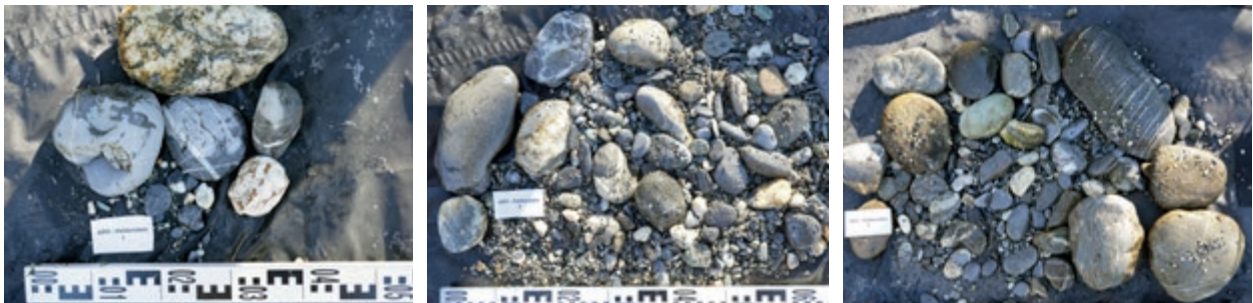
Abb. 85: Korngrößenzusammensetzung der Benthos-Teilproben 1-3. In der Strömungsrinne nur noch sehr grobe Kornfraktionen. Fotos: HYDRA 2015 ©.

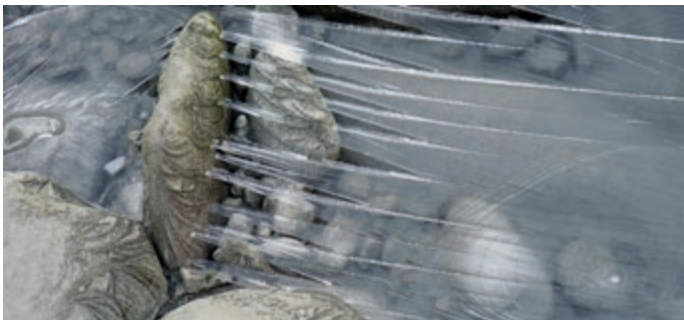
Wie stark Schwall und Sunk auch die Infiltration und Exfiltration von Wasser durch das Interstitial der Kiesbänke beeinflussen, lässt sich an einem winterlichen Phänomen gut erkennen. Bei Sunk gefriert das in die Sohle abweichende Wasser im Verlauf seiner Bewegung und zieht Eisschleier hinter sich her.

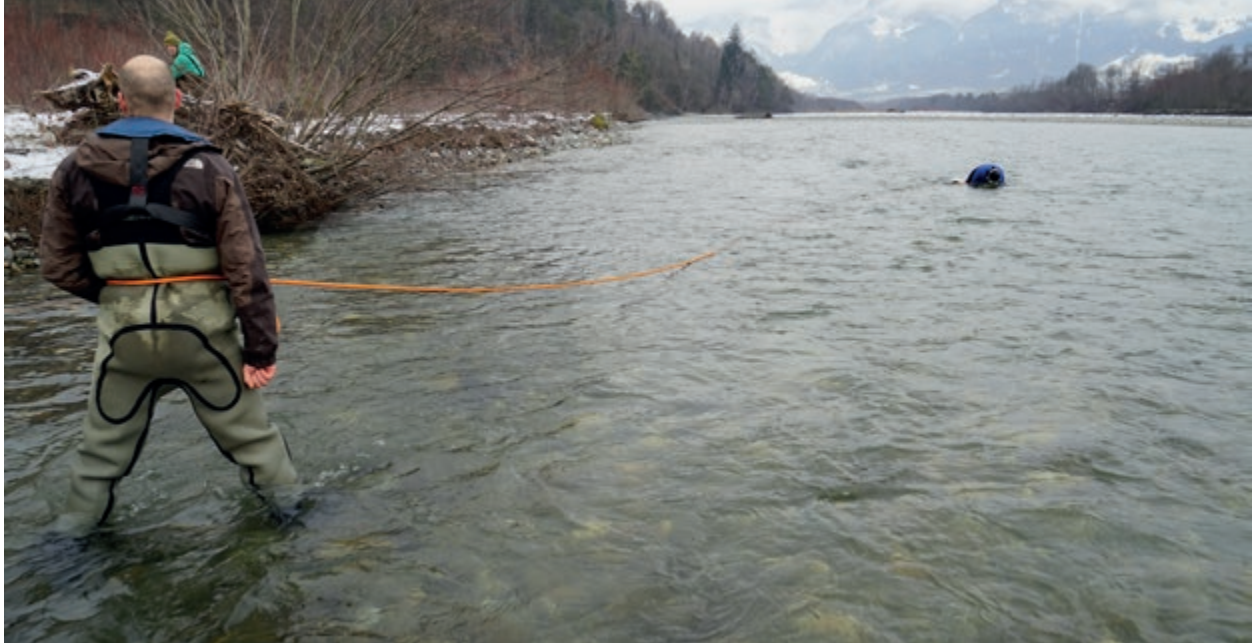
Abb. 87: Untersuchungsstelle Alpenrhein-Mastrils. Probenahme der Teilprobe 2. Foto: HYDRA 2015 ©.

Wegen des jederzeit zu erwartenden Schwallanstiegs musste ein gesicherter Taucher ohne Flasche eingesetzt werden (Abb. 87). Die zusätzliche Probe mit Flächenbezug im Nebengerinne und die meisten qualitativen Proben wurden watend auf beiden Rheinseiten gesammelt. In tiefen Gumpen kam wieder ein Taucher mit Flasche zum Einsatz. Die Untersuchungsstelle in der Mastrilser Au zeigte - neben derjenigen in Bonaduz - die meisten unterschiedlichen Teillebensräume mit deutlich unterschiedlicher Besiedlung.

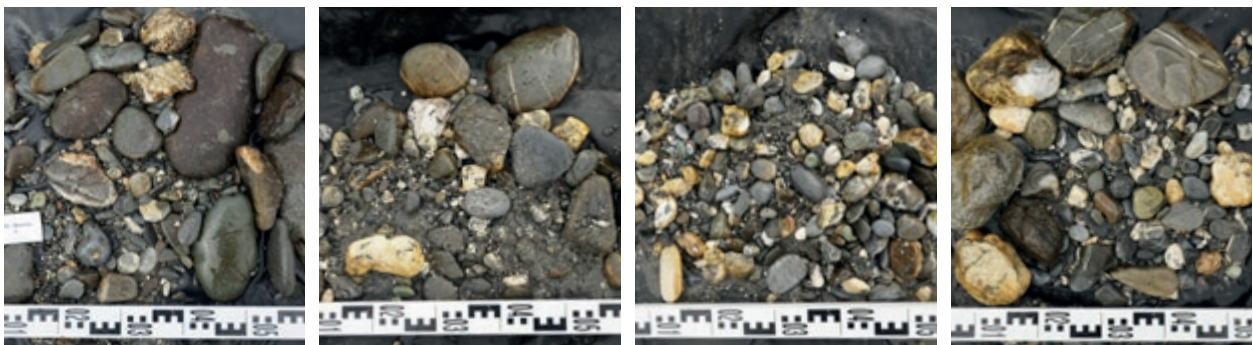
Abb. 89: Korngrößenzusammensetzung der Benthos-Teilproben 1-4. Fotos: HYDRA 2015 ©.

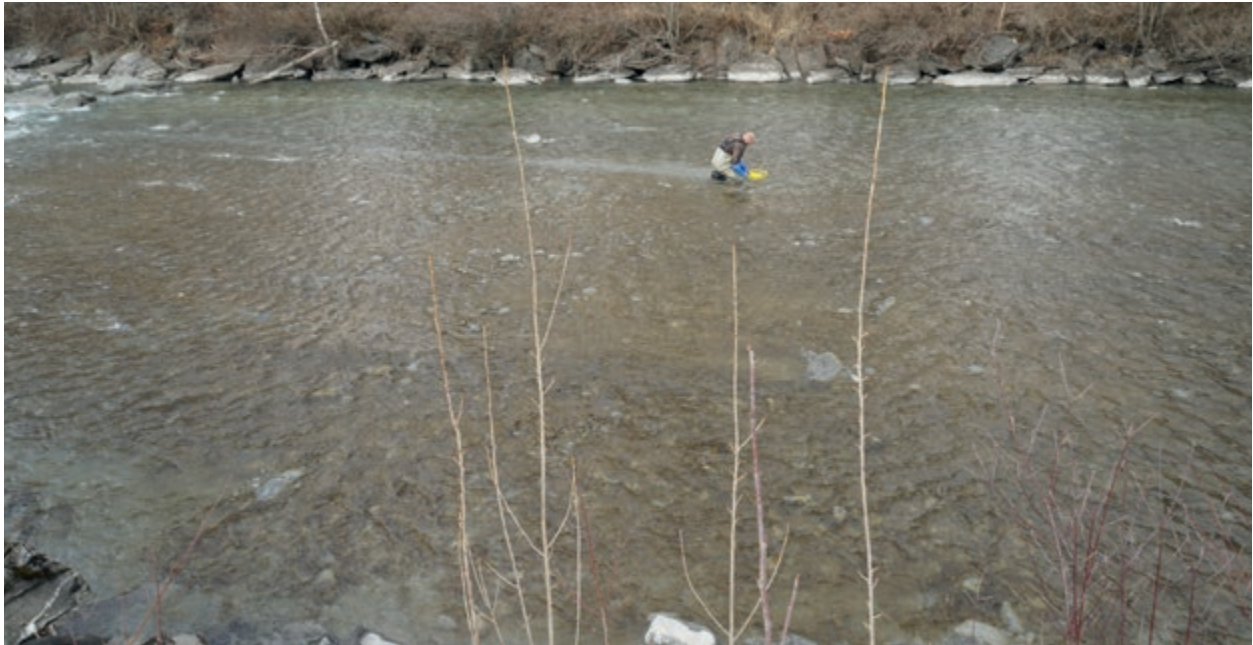
Abb. 91: Um an der Stelle LAQ-Landquart Benthosproben zu sammeln, müssen Sunkverhältnisse abgewartet werden. Bei Schwall lässt sich der Bereich der Teilproben wegen zu starker Strömung nicht erreichen. Foto: HYDRA 2015 ©.

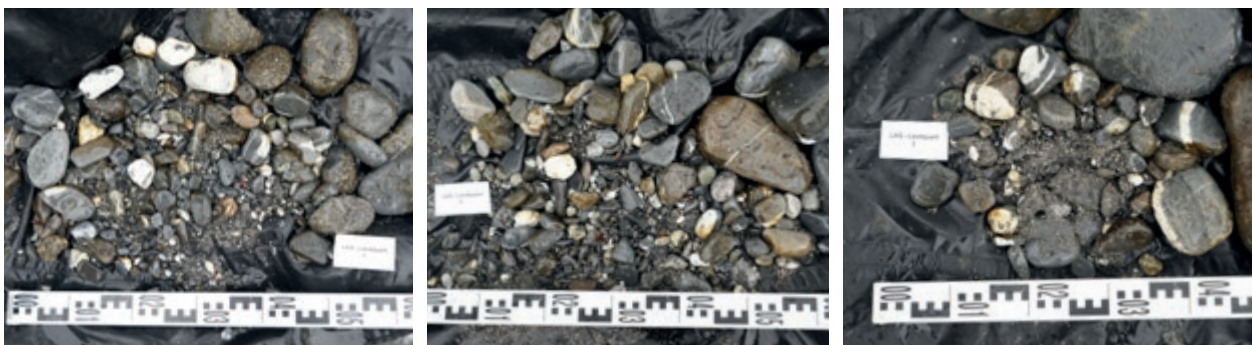
Abb. 93: Korngrößenzusammensetzung der Benthos-Teilproben 1-3. Fotos: HYDRA 2015 ©.

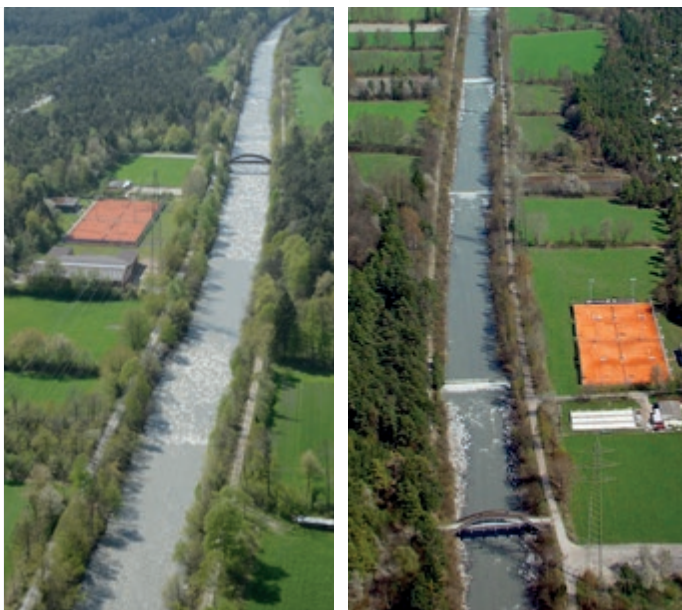
Seit 2009 wurden die damals in der Landquart befindlichen Sohlschwelen (rechts) aufgelöst und durch raue Rampen (links) ersetzt. Dies erhöht die Durchgängigkeit für Fische aus dem Alpenrhein in die Landquart.

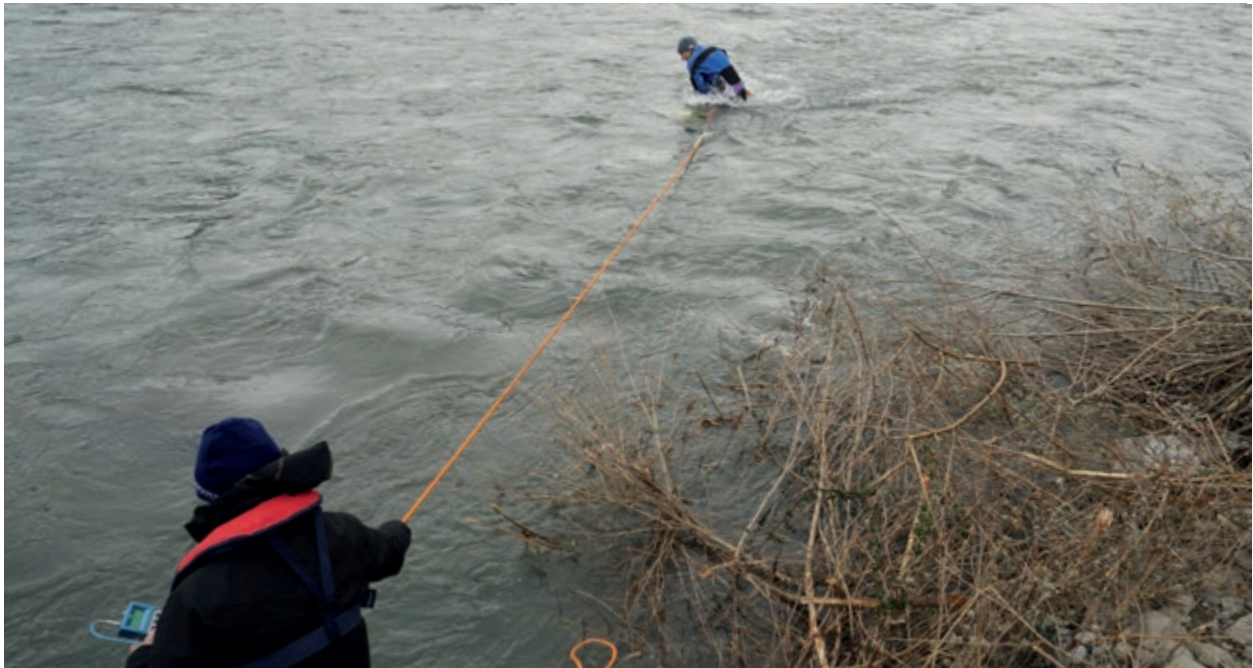
Abb. 95: Probenahme der Teilprobe TP 2 in ARH Triesen bei einsetzendem Schwall. Foto: HYDRA 2015 ©.

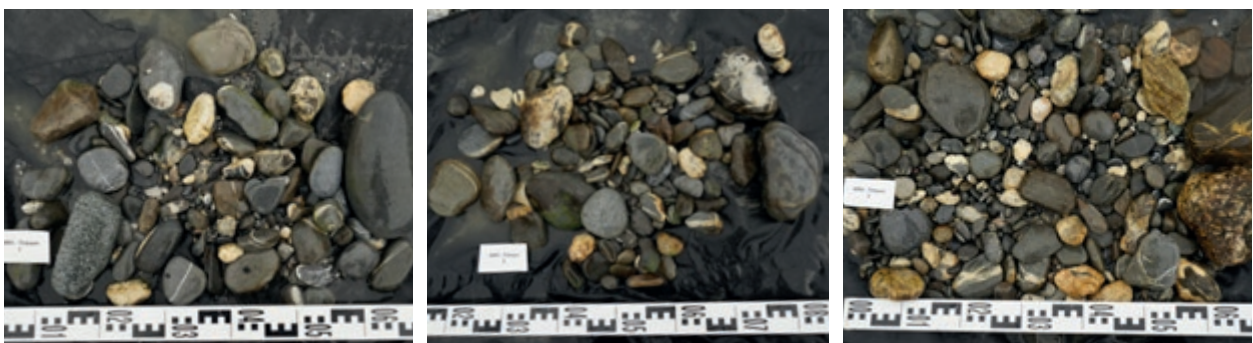
Abb. 97: Korngrößenzusammensetzung der Benthos-Teilproben 1-3. Fotos: HYDRA 2015 ©.

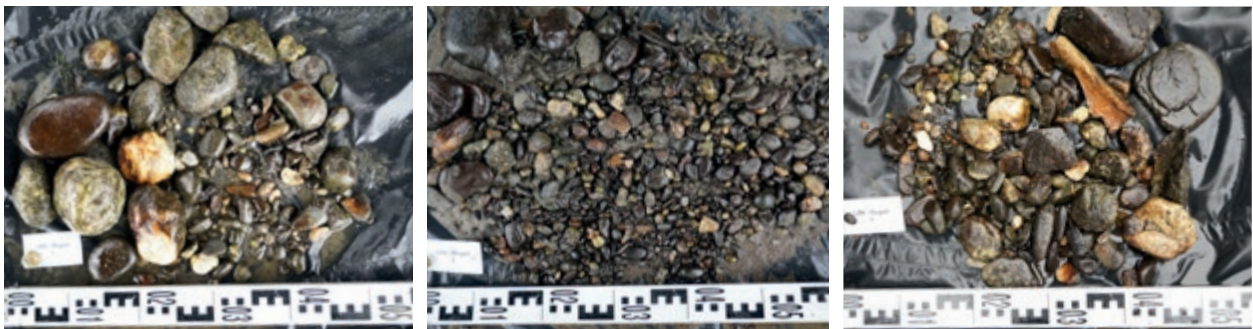
Abb. 101: Korngrößenzusammensetzung der Benthos-Teilproben 1-3. Fotos: HYDRA 2015 ©.

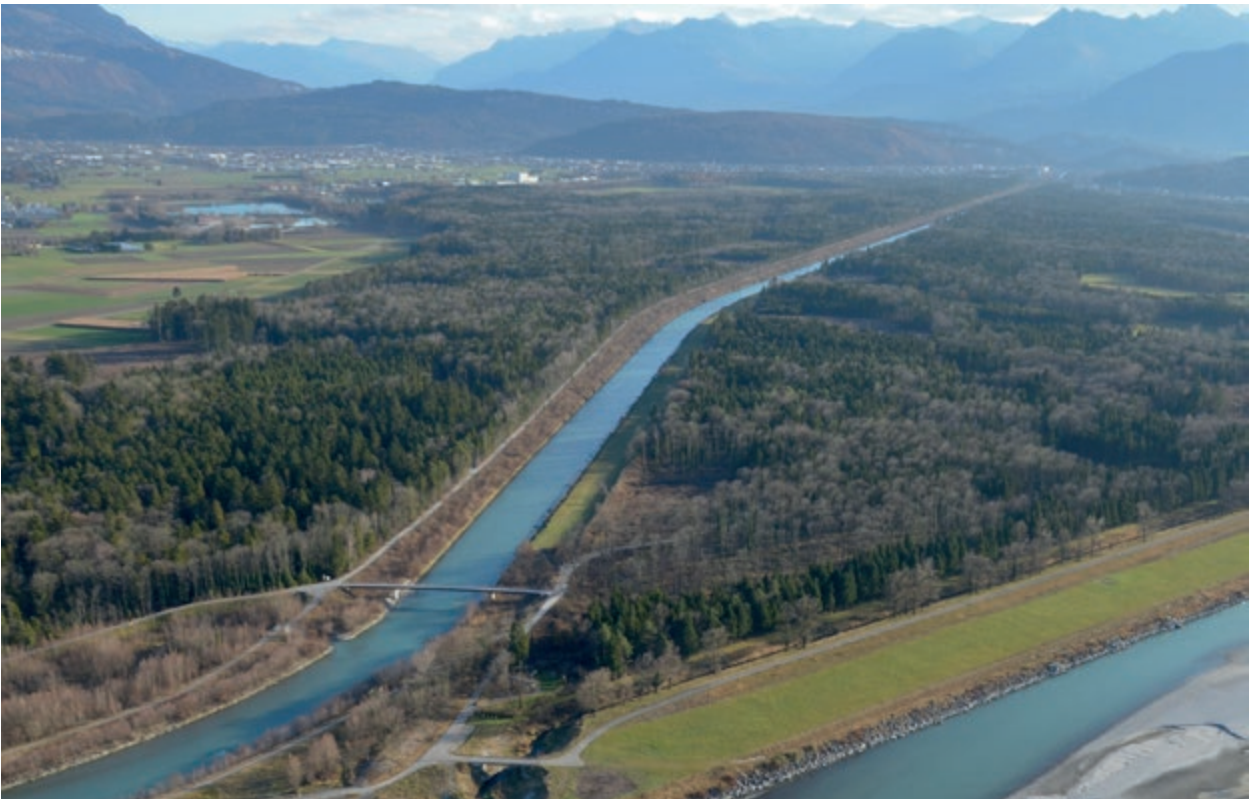
Abb. 106: Ill (Blick aufwärts) rund 600m oberhalb ihrer Mündung (Illspitz) in den Alpenrhein. Foto: HYDRA 2003 ©.

In ihrem Unterlauf zwischen Feldkirch und dem Illspitz zeigt sich die Ill als der am stärksten regulierte und daher auch strukturell am meisten degradierte ursprüngliche Alpenrheinzufuss. Sie ist hier 40–45 m breit und von Blocksatzböschungen gesäumt. Vor ihrer Mündung in den Rhein wird das hier noch bestehende Gefälle seit 3 Jahren von einer neuen Kraftwerkstufe genutzt. Ein Umgehungsgerinne soll die Fischgängigkeit gewährleisten. Durch Kraftwerkbetrieb in ihrem gesamten Verlauf ist die Ill im Unterlauf noch sehr stark von Schwall und Sunk beeinflusst.

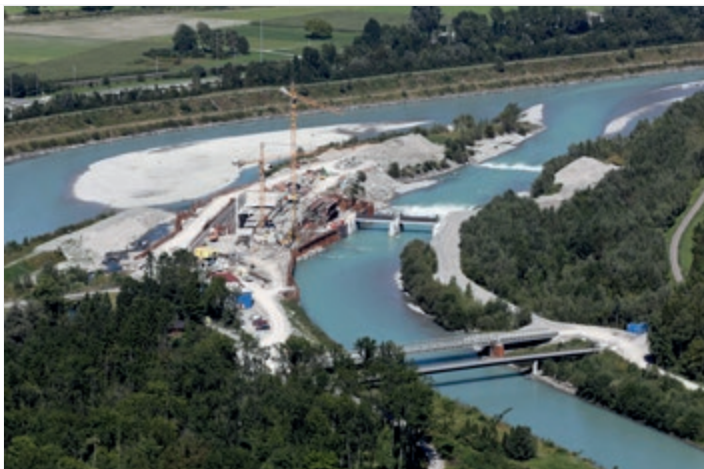
Der Mündungsbereich der Ill wurde seit 2009 stark verändert. Von 2011 bis 2013 wurde das Kraftwerk Illspitz gebaut. Dieses staut die Ill insgesamt etwas auf und machte eine Verlegung der bisherigen Probestelle nötig. Fotos: Stadtwerke Feldkirch ©.

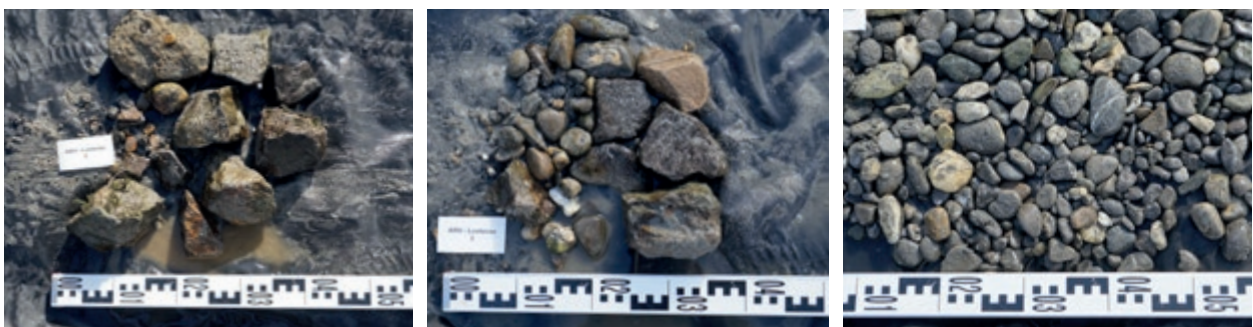
Abb. 112: Korngrössenzusammensetzung der Benthos-Teilproben 1-3. Fotos: HYDRA 2015 ©.
